# 町道三増 102 号線

## 町道田代 6401 号線 挟在斜面樹林

### 樹林残地に関するコメント

平成 18 年 11 月

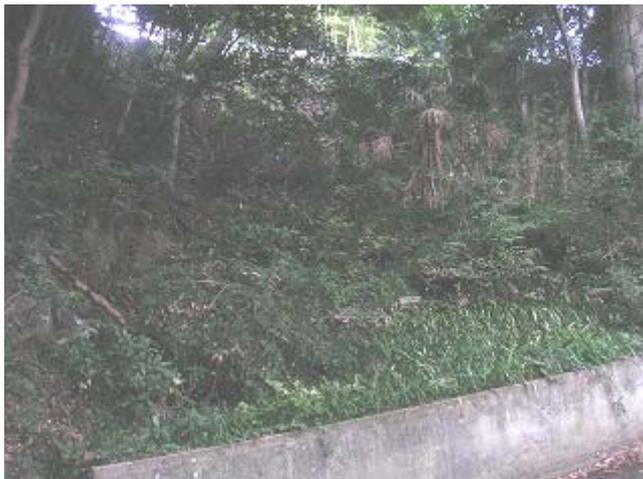
斜面崩壊箇所

斜面上部に位置する道路から流入した雨水による浸食とそれに続く崩落、あるいは湧水の影響による崩落が発生したと考えられるものである。この箇所は、斜面下部は湿潤であるため湿性植物が生育し緩勾配である。この箇所は過去の崩落により形成された緩勾配部であり、その後背部が急勾配となっている。後背急勾配斜面には、マダケが生育する箇所も認められる。

急勾配斜面は表土が薄く、下部緩勾配斜面には崩落土が堆積し比較的厚いものと考えられる。

上部斜面は切り立ち、擁壁が施工されている。  
下部は崩積土が堆積し、湿潤状態となっており湿性植物が繁茂している。

基礎工の適用箇所(1)は、町道三増102号線と上部の私道?が近接する箇所に対するブロック積工、コンクリート張工であり、上下の道路の保全を図る上で妥当と考えられる。また、湧水による崩落箇所に関しては、落石防護策による落石、小規模の崩落に関する対策が講じられている点で妥当と考えられる。

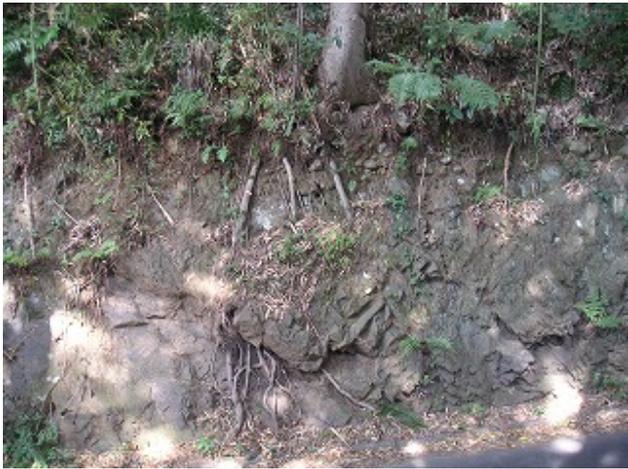
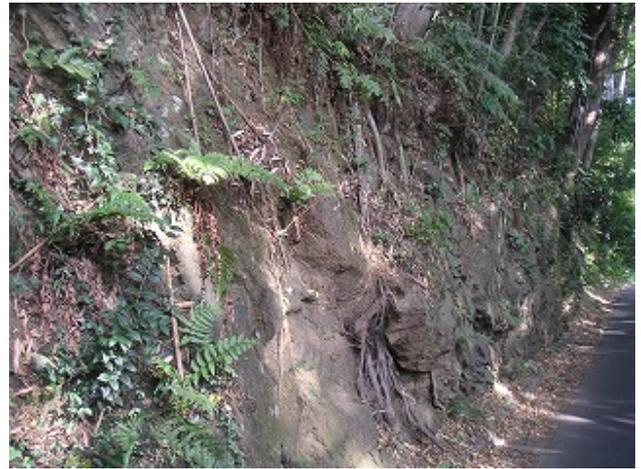
町道三増 102 号線に面した急勾配切土法面であり、風化岩による切土法面が切りっぱなしの裸出した状態となっている箇所である。また、上野原よりの町道田代 6401 号線と町道三増 102 号線の接近した狭在部の急勾配部がこれにあたる。一部、ブロック積工が認められる。硬質岩盤、及び急勾配部であるために樹木の生育はごくわずかである。硬質岩盤には、風化土層の発達認められず岩盤が裸出し、上野原よりの急勾配法は風化土層が発達し、裸出しており、上下に道路が存在していることより十分な保護工の実施が必要な部位である。

下部切土法面 硬質で自立しているが、切土後、長期間放置されたままのため、割れ目に樹木根系が侵入し崩落が発生している。ツル植物、シダ類が生育し斜めからは緑に見える状況であり、吹付砕工をツル植物などにより隠蔽することが望ましい。

急勾配部(2)は、硬質岩の裸出する切土法面に対する対策と考えられ、現在自立しているものの切土がなされてから長期間が経過するために樹木根系が割れ目に侵入し落石が発生しているために吹付砕工をロックボルトの支承構造物とする崩壊防止対策工の適用は妥当と考えられる。ただし、急勾配のため、また、地山の風化を抑制するため吹付砕工の中詰めをモルタル吹付工によるものとしているが、吹付砕工下梁を利用し植栽スペースを造り、ツル植物を導入し、吹付砕工の隠蔽を図ることが景観面では望ましいものといえる。

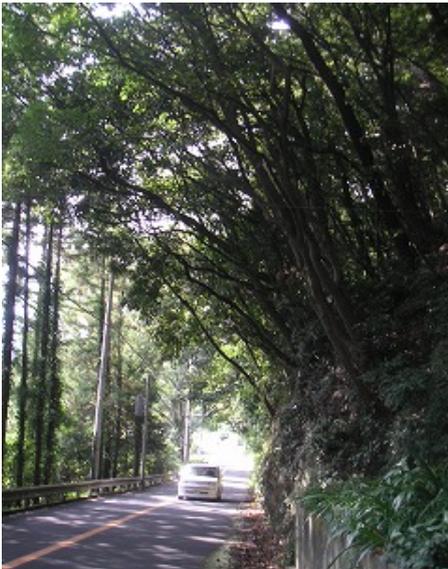
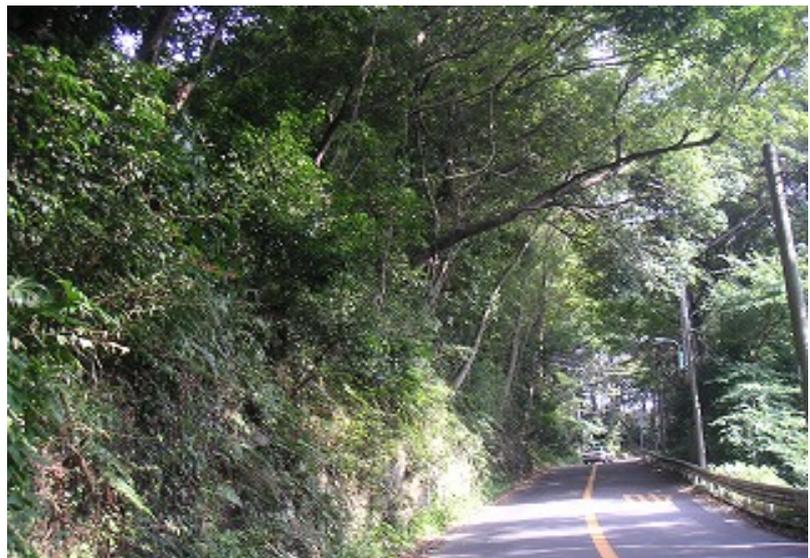
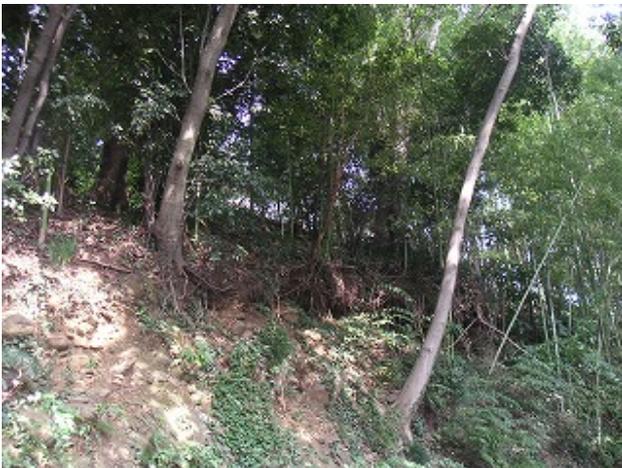
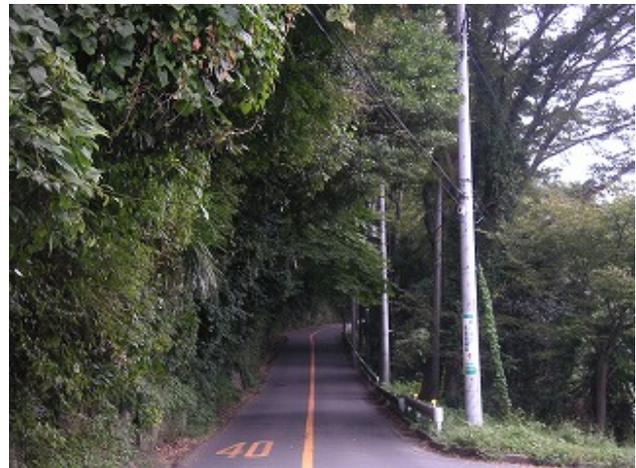
急勾配切土法面に続く斜面下部であり樹林が成立し、町道三増 102 号線に枝を張り出し緑のトンネルを形成している。見取り調査では、下草の生育が不良で土層は未発達な状態であり、根系の伸張・肥大による落石が発生するおそれの高いものといえる。

町道三増 102 号線への幹・枝の張りだし状況

斜面中腹部の樹冠がうっ閉しているため、光を求めて法肩部の樹木が町道へ張り出してきている。

幹を斜出している樹木もあり、強風により揺さぶられ地山が緩み落石が発生したり、崩落の原因となるおそれが高い。また、被圧された樹木は衰弱・腐朽し、幹折れ、枝俺により道路災害を発生させるおそれが高いものといえる。

したがって、樹冠が道路まで張り出すおそれの高い樹木、斜面林に対する調査結果では樹冠直径が大径木でも 15m であるために、道路敷きから水平距離で 5~8m の位置まで高木性の樹木は伐採し、常緑中低木による低木叢林に樹種変換することが好ましい。また、地山揺るみの補強、落石防止のため切土法面に敷設する吹付砕工をこの位置まで延長し、枠内に常緑中低木を導入することが好ましい。

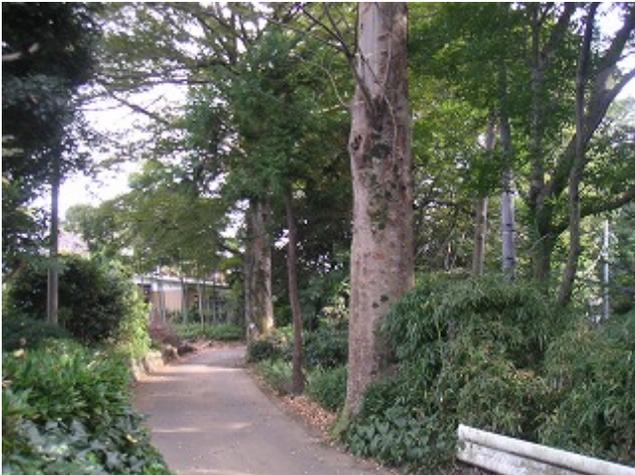
斜面肩のケヤキなど大径木の生育状況

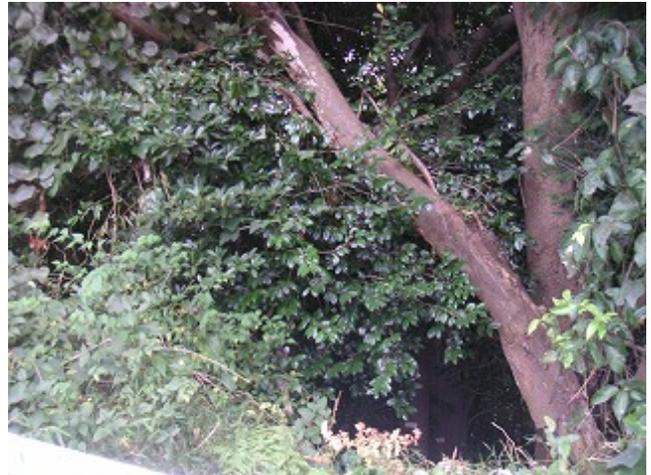
腐朽樹木(倒木)

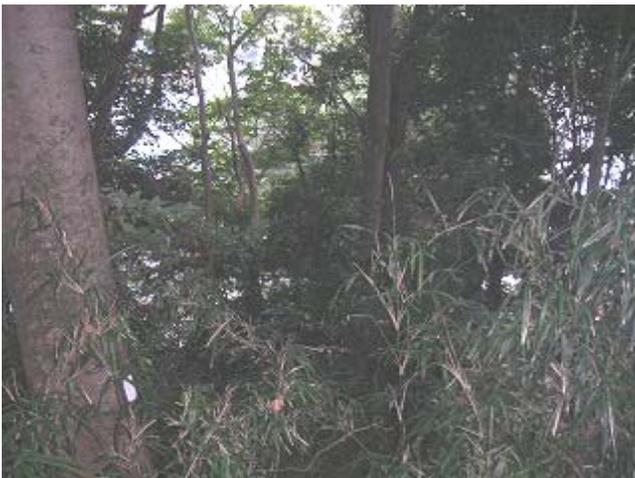
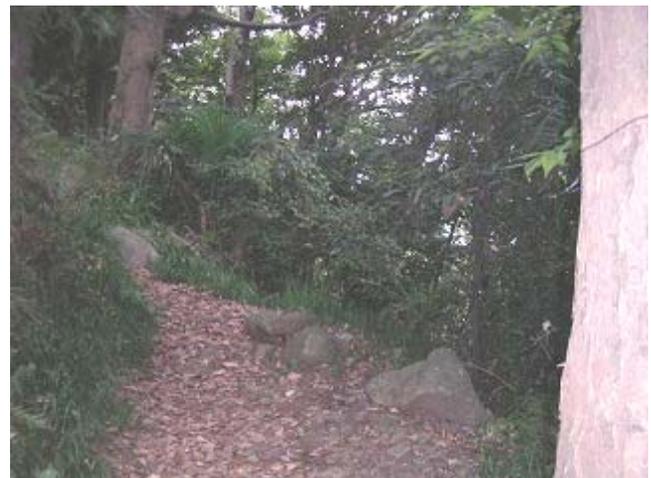
鬱蒼とした暗い樹林

樹林内の山道 (地域住民、愛川中学校生徒などが利用している)

樹冠が閉鎖し、日光が林床に届かず鬱蒼とした樹林となっている。

このような樹林は、外観上不快感を与えるのみならず、ヤマビルなどの人間に対する病害性の生物の増殖場や、ゴミ捨て場と化す恐れの高いものとなり、景観上からも衛生上からも好ましいものではない。また、暗い樹林は犯罪の温床となる可能性も高く、できる限り明るい粗な森林景観とすることが望ましい。元来、里山は明るい粗な樹林であり、定期的な伐採により攪乱された立地条件が最も生物多様性豊かな状態となる。

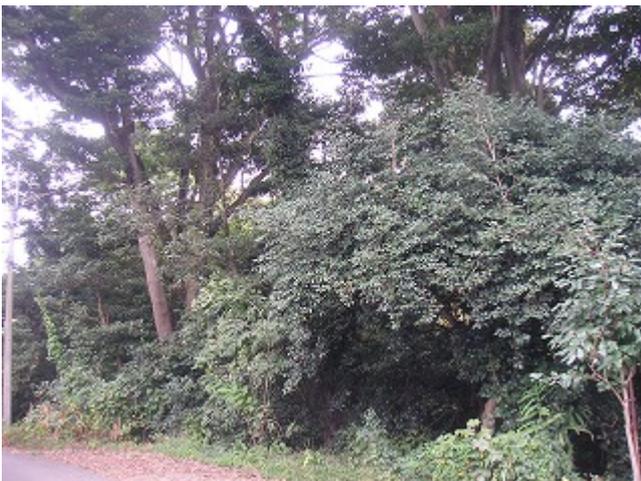
斜面上部に成立した常緑中低木によるマント・ソデ群落生育の遅いヤブツバキなどの常緑広葉樹が道路と林地の境界に生育し、袖やマント状となり林内へ直接風や、直射日光が差し込むことを防ぎ、林地を保護している。切土法面の肩から斜面中腹部にかけて中低木常緑広葉樹によるマント・ソデ群落を造成することにより、町道三増 102 号線への枝の張り出しを抑えることが可能となる。また、常緑樹によりうっ閉された林地には、タケも入りにくいいため、管理を軽減できる。

法面肩から緩勾配斜面中段部にかけては、表層風化土層の崩壊抑制のため下部急勾配切土法面に実施する吹付砕工を巻き込むように延長し、枠内に常緑低木を導入し伐開された林床に直射日光、強風が吹き込み乾燥することによる樹林の衰弱を抑制することが好ましい。このような樹林と樹林外部の境界に生育する中低木叢林をマント・ソデ群落と称し、伐採地に隣接する樹林の保護組織としての効果を持つものである。

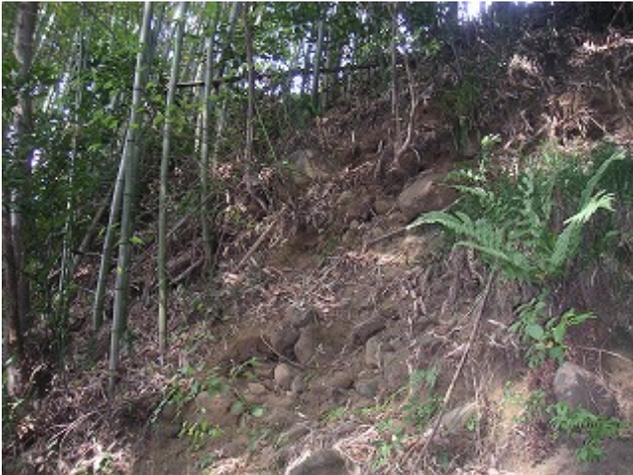
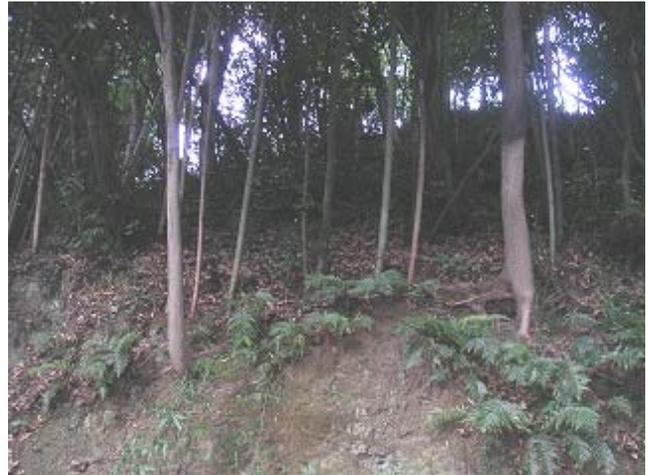
急勾配斜面に対するマダケの生育

暗い林地へも侵入している

現在は、林冠が閉鎖(うっ閉)しており、暗い林床のため、日当たりを好むマダケの生育は貧弱である。

マダケは好陽性であり地下茎により増殖するため、地上部を伐採し表土を残すならば地下茎により急速に伸張し生育地の拡大を図るものと考えられ、斜面林が短期間で竹林化するおそれが高い。

景観を大きく損なうことなく、自然環境を保全し、生物多様性を図るためには、除間伐・高切りにより対処することが好ましいものといえる。

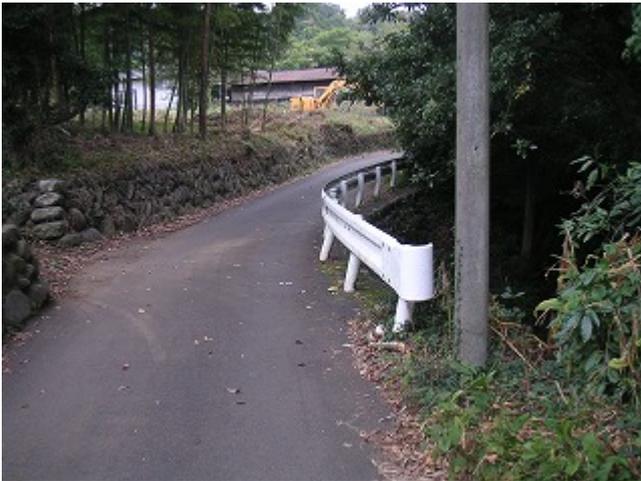
当斜面林周辺を観察した結果、斜面崩壊の原因として上部道路から雨水が斜面林内に流下していると考えられる箇所が存在した。斜面崩壊は、雨水が関与する機会が多いため、斜面上部道路の排水に関する見直しが必要となる。

斜面上部に位置する道路。

側溝が整備されておらず、雨水は道路に流れ込み、流量が多い場合は斜面内に流入し、斜面崩壊を引き起こす原因となる。斜面・法面の保護工の実施とともに、上部道路の排水網の見直し、側溝などの整備が必要である。

雨水・湧水の処理を十分に行わないならば、斜面・法面保護工を実施したとしてもぬかに釘であり、崩壊の抑制には繋がってゆかないこととなる。雨水の処理については十分な配慮が必要である。

また、側溝を整備したとしても、落ち葉が詰まったりし側溝が閉鎖されるならば行き場を失った水は斜面へと溢水し、浸食を発生させるおそれが生ずる。したがって、斜面林の管理に当たっては、樹林の管理、側溝の管理を含めた総合的な管理が必要となる。
